Beszámoló a tizsakóródi református templom kutatásáról

Jakab Attila

Pályázat keretében újult meg 2014-ben a középkori eredetű tizsakóródi református templom. Ennek során kívül-belül részleges vakolatleverésre, valamint pad- és padlózatcserére került sor. A fentiekre való tekintettel az örökségvédelmi iroda a munkálatokhoz kapcsolódóan régészeti kutatást írt elő a templomban, illetve megfigyelést a földmunkák során. Az alábbiakban a munkálataink során tett megfigyeléseinket teszem közzé.

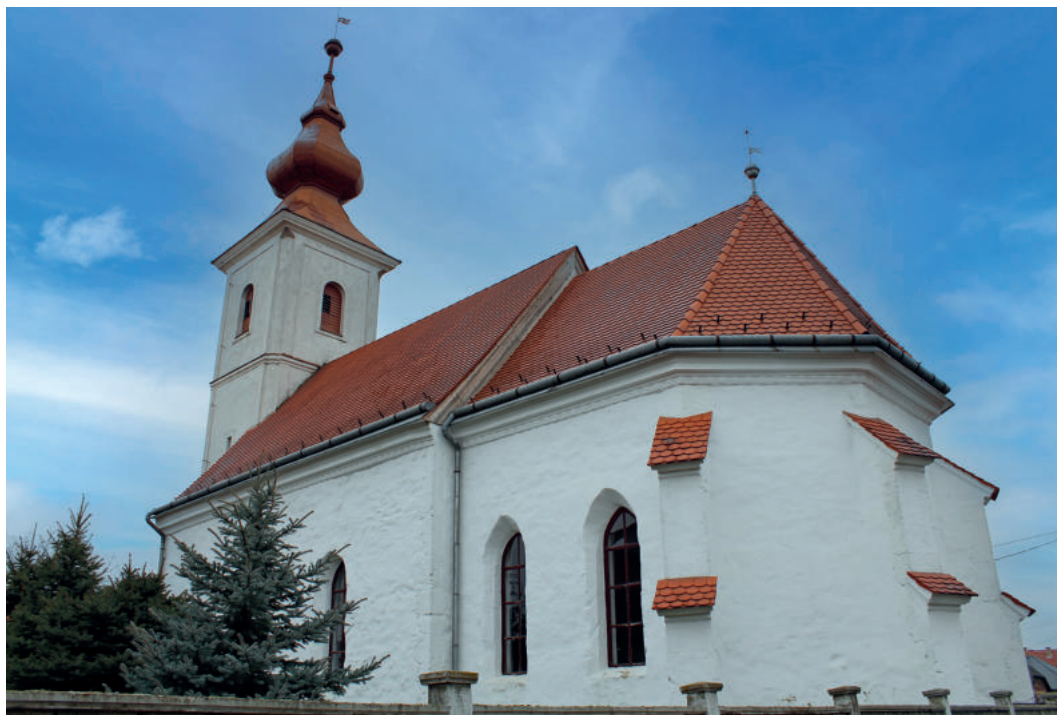
1. kép

A templom felújítás előtt (*A szerző felvétele*)

The church before renovation (*Photo by the author*)

A keletelt, törtkőből épült templom hajója téglalap alakú, melyhez keletről egy falszélességgel keskenyebb, a nyolcszög öt oldalával záródó szentély csatlakozik. Hajója támpillér nélküli; sarkain – az északkeletit kivéve – kváderköves armírozást figyelhetünk meg. A hajó délnyugati sarkánál, a lábazat feletti armírozáson egy 1566, valamint egy 152? évszám figyelhető meg. A szentélyt – az északi oldalt kivéve – a sarkokra merőleges, kétlépcsős támpillérek támasztják. Nyugati részén áll a 19. század elején emelt, támpillérekkel támogatott torony. A szentély és a hajó déli oldalán két-két középkori eredetű, de némileg átalakított ablak található. A belső a toronyaljon keresztül közelíthető meg. Az apszis záradékában kialakított, utólagos ajtó 2014-ben befalazásra került. A belsőben – a már említett ablakokon kívül – a feltárás befejezéséig nem volt nyoma középkori építészeti elemeknek, így diadalívnek sem.¹¹

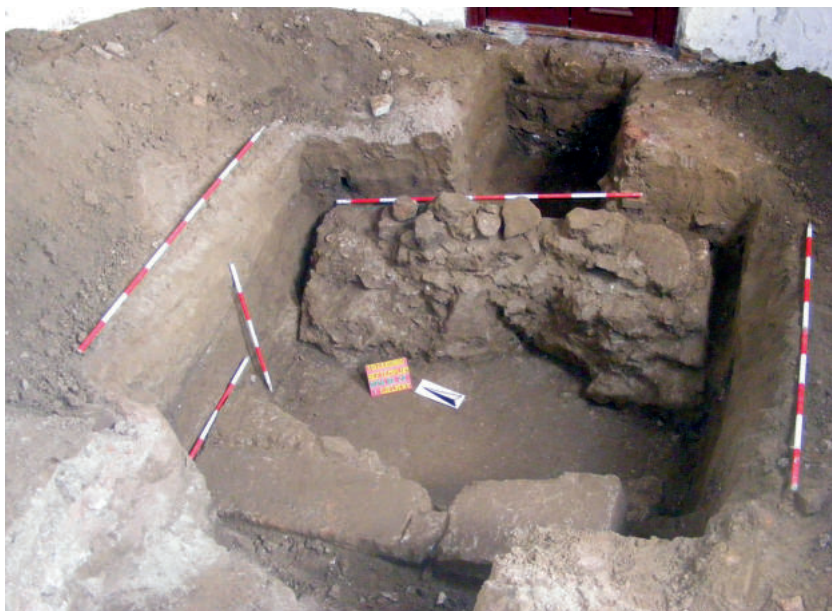
2. kép

A szentélyben feltárt alapozások
(A szerző felvétele)

Foundations discovered
in the sanctuary
(Photo by the author)

A szelvény keleti végétől nyugatra, 1 m-re jelentkezett a legérdekesebb jelenség az ásatás során. Itt egy megmunkálatlan kövekből álló, viszonylag hevenyészett, észak–déli hossz tengelyű kőfal jelentkezett. Teteje 56–74 cm mélyen, a már említett barnássárga réteg alján – abba kismértékben belenyúlva – került elő. Nyugat felé haladva egy másik, tetején nagy méretű, megmunkált, lapos kövekből álló fal jelentkezett, 72 cm mélyen, hasonló tengellyel. Ezek tetején habarcsnyomokat nem figyeltünk meg. Észak–déli irányba mindkét fal kifutott a szelvényünkéből. Eleinte azt feltételeztük, hogy egy nagy méretű kőfal belsejében ásunk, ugyanis a két fal között egyértelműen más volt a betöltés, mint a falaktól nyugatra és keletre. Itt ugyanis egy barna, erősen kötőrmelékés rétegben haladtunk lefelé, míg a nyugati oldalon a már említett szürke, agyagos réteg, míg keletre egy homogén barna réteg jelentkezett. Az előbbi feltételezésből kiindulva, 110–110 cm-t elhagyva a szelvényfaltól északra és délre is nyitottunk egy-egy nyugat–kelet hossz tengelyű szelvényt. A déli lett a 4., az északi az 5. szelvény.¹⁴ Tekintve, hogy ezekben nem kerültek elő a feltételezésünket alátámasztó falak, az 1. szelvény keleti szélétől 1 m-re kezdődően rábontottunk a maradványokra 1 m szélesen, 2,5 m hosszúságban, kibővítve azt ezen a szakaszon északi és déli irányba.¹⁵ Ezek alapján a következőket lehetett megállapítani: A keleti egy nagyon enyhén ívelt falszakasz. Észak–déli hosszúsága 240 cm, mely a déli oldalon az alja felé mintegy 15–20 cm-rel bővült. Északi, egyenesen záródó falának nyugat–kelet irányú hossza 66 cm; ugyanez délen 83 cm volt. A fal enyhén, kissé lépcsősen szélesedett az altalajba mélyedve, mind nyugaton, mind keleten. Az ettől nyugatra elhelyezkedő, nagy méretű kőlapokkal fedett fal – melynek csak a tetejét alakították ki ily módon, alattuk ugyanolyan volt a falszerkezet, mint a keleti falnál – két nagyobb kőből állt.¹⁶ A fal teljes hossza 217 cm, szélessége 37–50 cm volt. Az alapozás alját nem értük el, de még legalább 30–40 cm-t biztosan haladt lefelé. A két fal közötti további kötésnek nem találtuk semmi nyomát.

A két fal közötti legszélesebb távolság (középen) 150 cm, délen 140 cm, az aljuknál északon 100 cm, délen 55 cm volt. A nyugati fal magassága 72–113 cm, a keleti 138 cm volt.

oltárnak – illetve hozzá nyugatról kapcsolódó oltárlépcsőnek – vélem. Ugyanakkor az alapozás mélysége, a jelenség kiterjedése, a két fal között megfigyelt és említett köves betöltés mindenképpen különleges.¹⁷

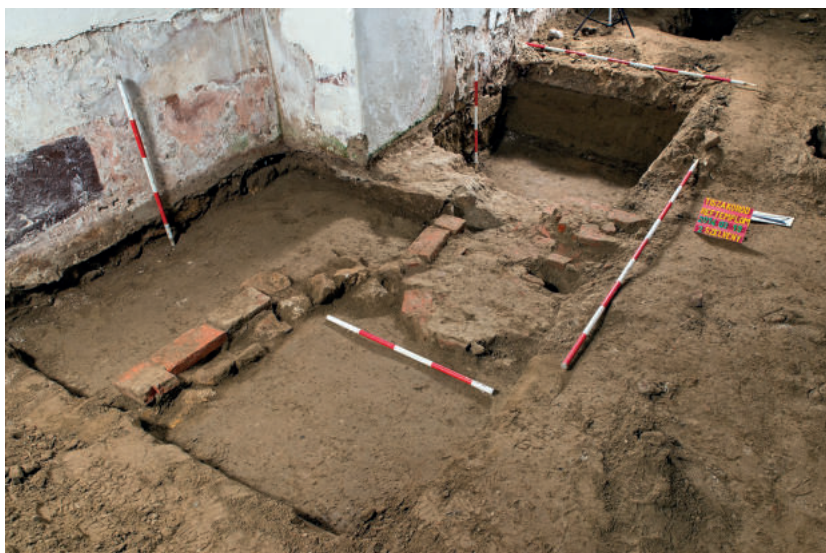
3. kép

Az elbontott északi diadalív és a korábbi szószék maradványa
(A szerző felvétele)

The demolished northern triumphal arch and the remains of the former pulpit
(Photo by the author)

A feltárt részen a sávalap tetejét két nagy méretű, téglalap alakú kő jelentette, melyek 60 cm mélyen jelentkeztek. Ekkor ezek még nem kerültek feltárássra.¹⁹ Alattuk megmunkálatlan kövekből álló falazat következett. Ezek kiugrásával együtt az átlagos alapvastagság 68–70 cm volt. A bővítés északnyugati részén megkerestük az alapmélységet is, ami 132 cm mélyen jelentkezett. A korábban említett talajcsere alját itt 64 cm mélyen figyeltük meg.

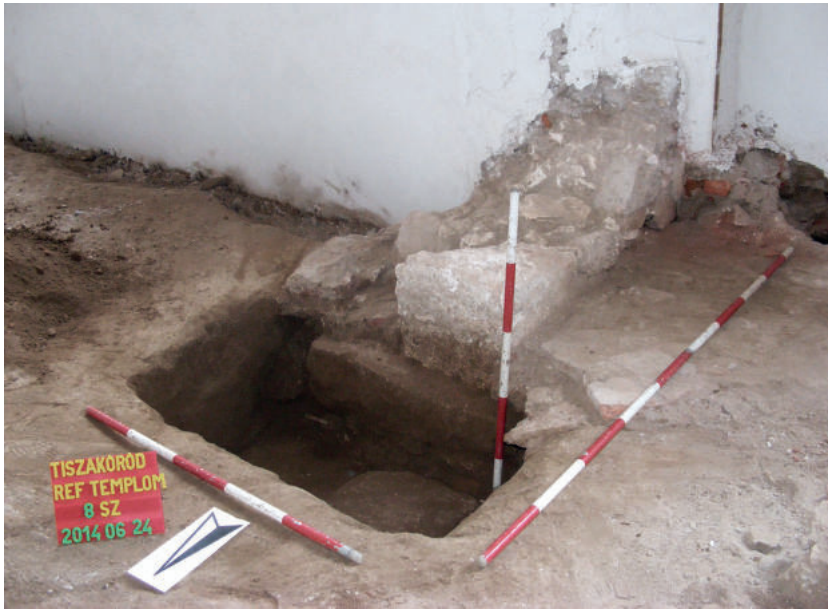
4. kép

A déli diadalív maradványa
(A szerző felvétele)

The remains of the southern triumphal arch
(Photo by the author)

szószék-alapozás elbontását követően.²⁰ Mint kiderült, azt részben ráépítették a diadalív felmenő falának egy megmaradt csonkjára, mely az ásátás idején létező járószintnél némileg magasabban helyezkedett el. Ez a szószék középső részén került elő. Ez a felülnézetben háromszög átmetszetű kő volt az egyetlen megmunkált és megmaradt maradvány a diadalív felmenő részéből.²¹ (Megjegyzendő, hogy a diadalív felmenő falainak további, ám már törtekövekből álló része is megmaradt, a déli fal felé enyhén emelkedve.) Ez alatt a faragott kő alatt helyezkedett el egy 82,5 cm széles, 21–22 cm vastag, egy tömbből faragott kőlabazat, melyre az támaszkodott.²² A labazattól 6 cm-re, északra, egy a 2. szelvény bővítésekor már megfigyelt sávalapon nyugvókhoz hasonló faragott kőlap került elő 60 cm-es mélységben. Ennek mérhető kiterjedése 42×51 cm volt. Ennél a szintnél lejjebb nem mentünk.

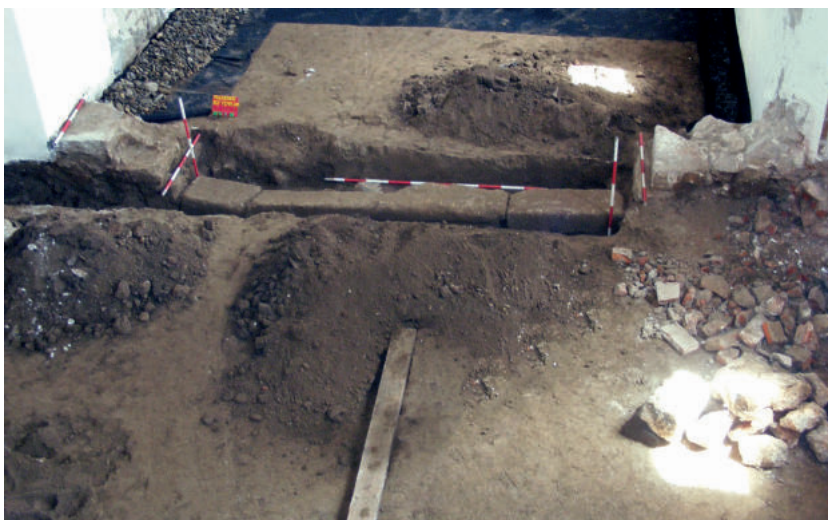
5. kép

A diadalív maradványai az azokat összekötő lépcsővel
(A szerző felvétele)

The remains of the triumphal arch with the stairs connecting them
(Photo by the author)

miatt szükséges 50 cm-es szintsüllyesztés.²³ A szintadatok alapján egyértelmű volt, hogy a diadalív vonalában – néhány cm híján – eléri az azokat összekötő alapozást. A feszes munkatempó miatt csak annyit sikerült elérnünk, hogy azt teljes egészében napvilágra hoztuk, beleértve a már korábban kutatott részeket is.²⁴ Az alapozás tetején összesen négy nagyobb kő helyezkedett el, melyek teljes hossza 370 cm, míg a diadalívek felmenő falainak távolsága mintegy 410 cm volt. Az említett sáv-alap tetején lévő faragott kövek miatt feltételezhető, hogy ezek a részek egykor lépcsőként szolgáltak, azaz a szentély egy lépcsőfokkal magasabban helyezkedett el, mint a hajó középkori járószintje. Ezt azonban – az említett talajcsere miatt – biztosan igazolni már nem tudtuk.

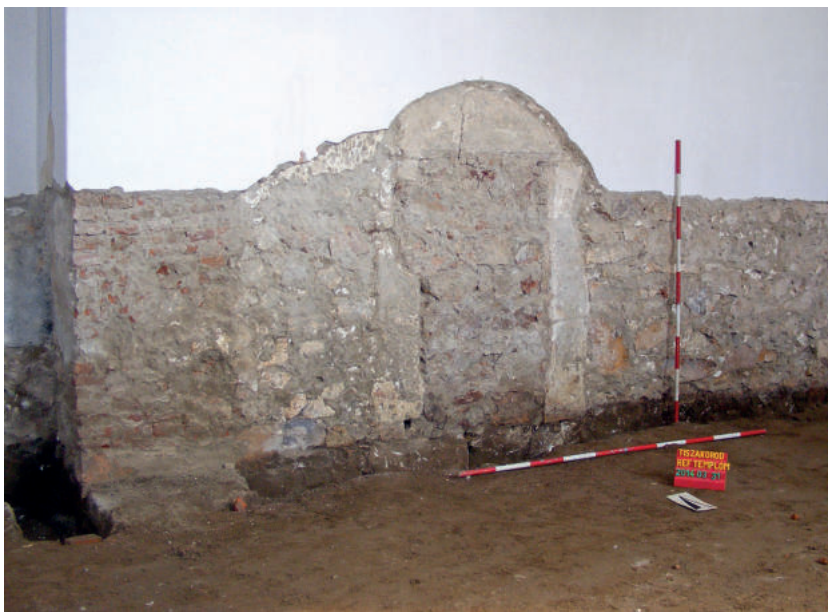
6. kép

A sekrestyeajtó, mellette a levésett, és téglával felfalazott északi diadalív nyomával
(A szerző felvétele)

The sacristy door, with the remains of the northern triumphal arch next to it, which was removed and built over with bricks
(Photo by the author)

Belül a vakolatot mintegy 120 cm magasságig verték le.²⁹ A szentély északi oldalán a várt helyen került elő a középkori sekrestye bejárata. Nyugati szárkövének nyugati széle, 78 cm-re volt az elbontott északi diadalív keleti szélétől.

Ez egy viszonylag jó állapotban megmaradt, bár néhol csonkolt, élszedett kőkeretes ajtó volt, melynek tömör kőből készített, elhasadt, díszítés nélküli, kissé aszimmetrikus félköríves lezárása volt.³⁰

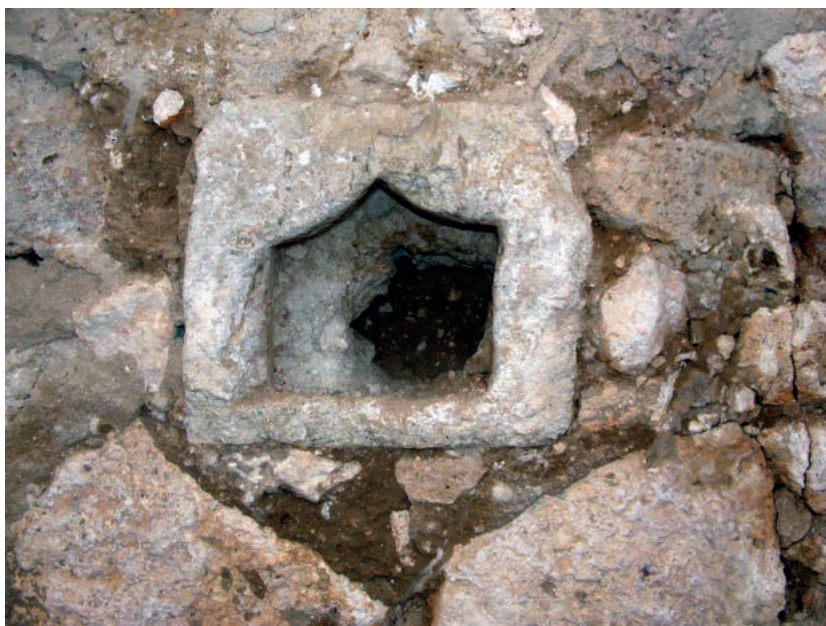
8. kép

A kőből készített falfülke a déli szentélyfalban (A szerző felvétele)

The stone niche in the southern sanctuary wall (Photo by the author)

A déli szentélyfalon, a délkeleti saroktól nyugatra, 40 cm-re, az ekkori járószinttől számított 75 cm-es magasságban bukkant elő egy közel négyzetes, egy tömbből faragott, kis falfülke. Az ebben kialakított nyílás lezárása felül aszimmetrikus számárhátíves formát mutatott.³¹

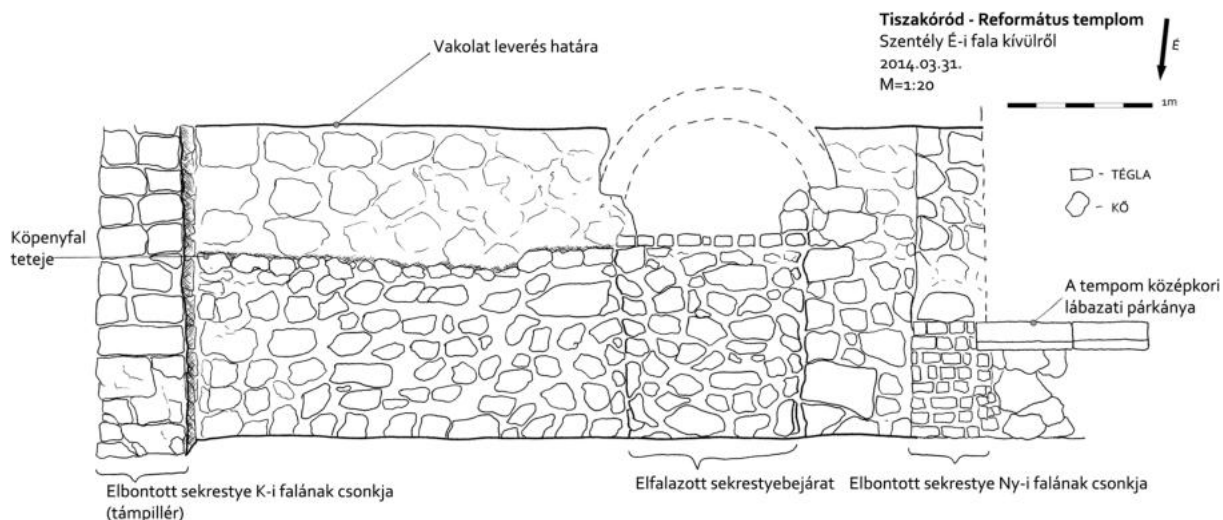
10. kép

A szentély északi, külső fala a befalazott sekrestyeajtó nyomával (*A szerző felvétele*)

The northern, outer wall of the sanctuary with traces of the bricked-up sacristy door (*Photo by the author*)

téglából álló köpenyfalazat elkészülte után szüntették meg a sekrestyeajtót, melynek befalazása jól elvált a környezetétől. Ennek a résznek a szélessége 120 cm volt. A köpenyfal feletti részen a legutóbbi javításkor kirajzolták félköríves alakban a befalazott ajtó ívét. Ezt a részt most nem verték le, de egy kis szakaszon megbontva megfigyelhető volt, hogy a bentihez hasonló kőkeretnek nincs nyoma.
